ÇOK CİDDİ DENİZ KAZASI İNCELEME RAPORU

GEMİLERİN ADI	: KARAKUZ - PEARL
IMO NO	: 962155 / BAVJ37X4A707 (Yat No)
GEMİLERİN BAYRAĞI	: Rus Federasyonu / Amerika Birleşik Devletleri
KAZA YERİ	: Çanakkale Boğazı - Türkiye
KAZA TARİHİ ve SAATI	: 25 Ağustos 2022 - 20:36 (GMT+3)
ÖLÜ VE YARALI DURUMU	: - / -
HASAR DURUMU	: Yat batmıştır
ÇEVRE KİRLİLİĞİ	: Yok

Heyet Karar No: 26/D-11/2023

Tarih: 11/12/2023

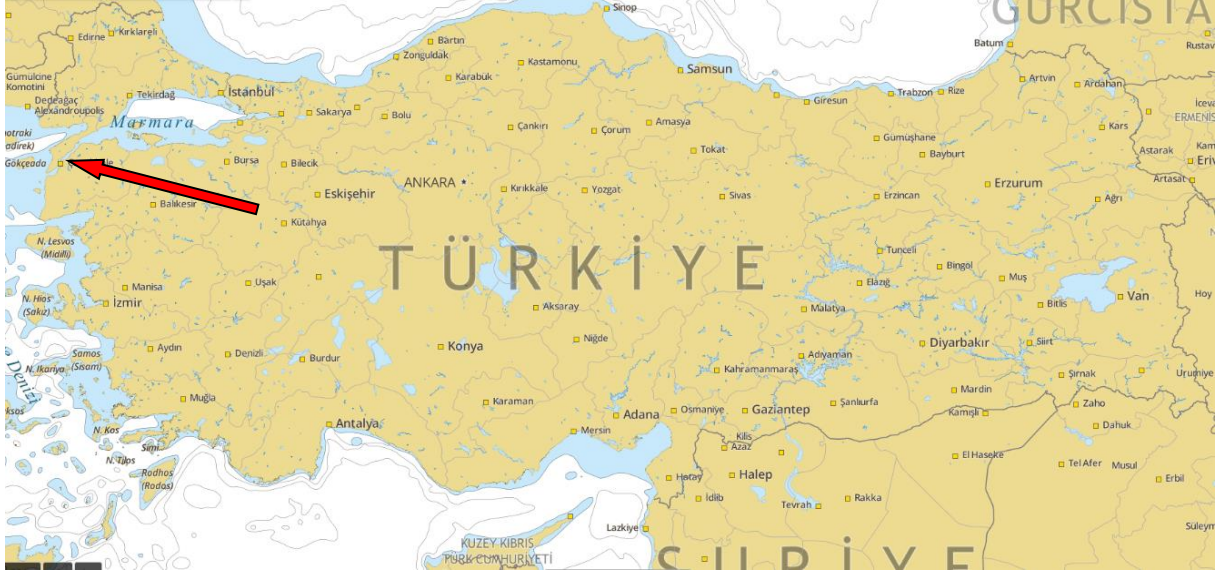
Resim 1 Kazanın Yeri

Kaza Zamanı Gün/Saat	: 25 Ağustos 2022 – 20:36
Kaza Tipi (IMO)	: Çok Ciddi Deniz Kazası
Kaza Türü	: Çatışma
Kaza Yeri (Enlem-Boylam)	: 40°20.92' K - 026°34.79' D
Yaralı/Ölü	: Yok
Hasar	: Yat batmıştır
Kirlilik	: Rapor edilmemiştir

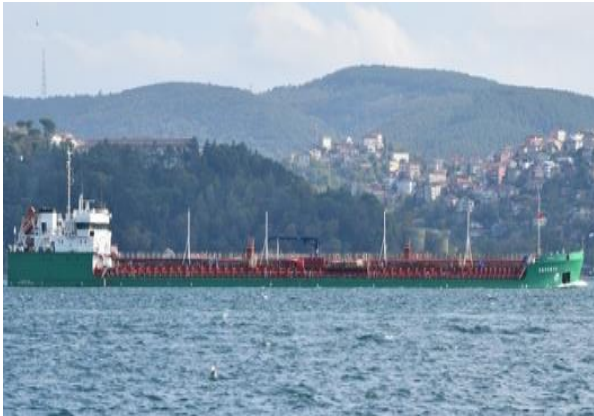
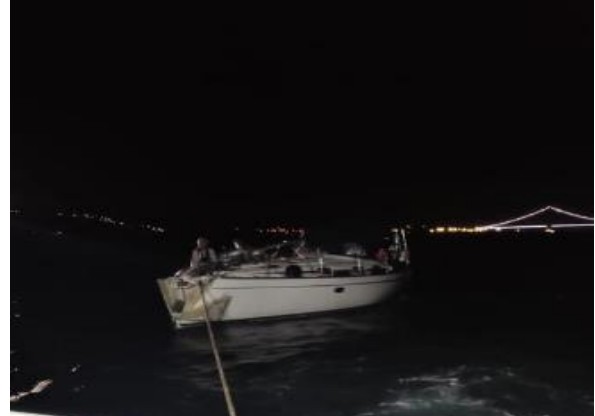
Resim 2 KARAKUZ Tankeri ve PEARL Yatu

Bayrakları	: RUSYA / A.B.D.
Çağrı İşaretleri	: UBAJ2 / DL 9702 AM
IMO Numaraları	: 9621558 / BAVJ37X4A707 (Yat No)
Klas Kuruluşları	: RMRS / ---
Tipleri	: Tanker / Yat
İnşa Yerleri ve Yılları	: Rusya 2013 / Bavaria 2007
Gros Tonajları	: 4531 / ---
Tam Boyları	: 139,99 metre / 36 feet 6 inç (11,12 Metre)
Enleri	: 16,6 metre / ---
Ana Makineleri ve Güçleri	: Wartsila 2400 kW / 22.35 kW
Tekne Konstrüksiyonları	: Çelik / Fiber

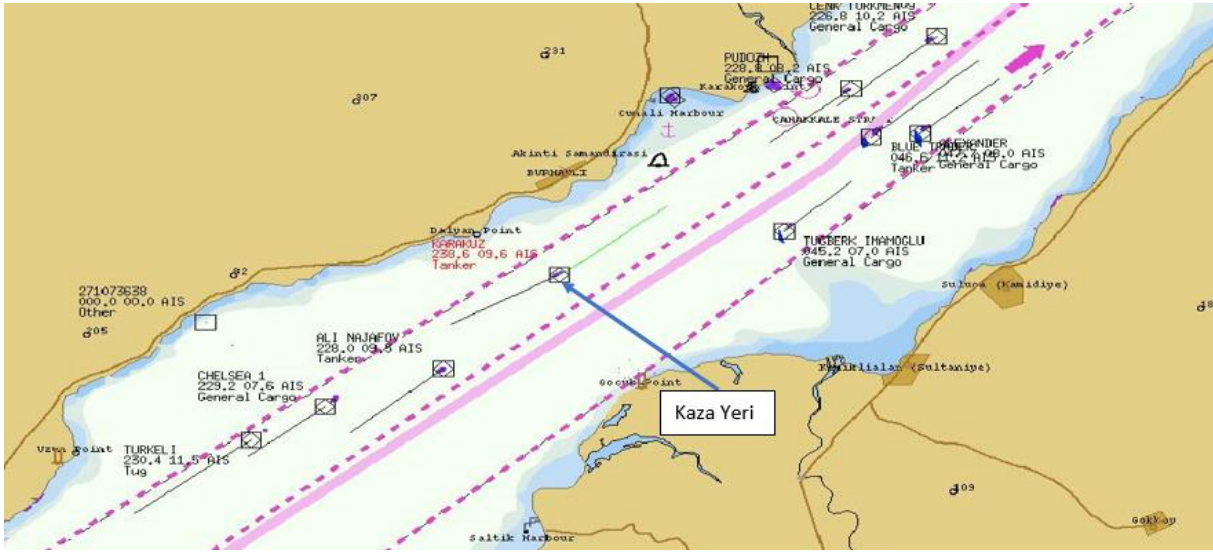
Resim 3 Kaza Yeri

Yat güney-kuzey yönlü trafik seperasyonunun kıyı (güney) tarafını kullanması gerekirken, yat sahibinin ifadesi doğrultusunda, yatin gücünün zayıf olması ve pruva istikametinden gelen şiddetli akıntı sebebiyle karşı taraf (kuzey-güney) trafik hattına geçmiş ve çatışma saat 20:36'da gerçekleşmiştir.

Yatin yelken direği kırılmış ve baş burun kısmında kırılma ve parça kopması olmuştur. Olay anında yatin üstünde sürat vardır ve dümen dinlemektedir. Çatışma anında rüyet orta hava ve

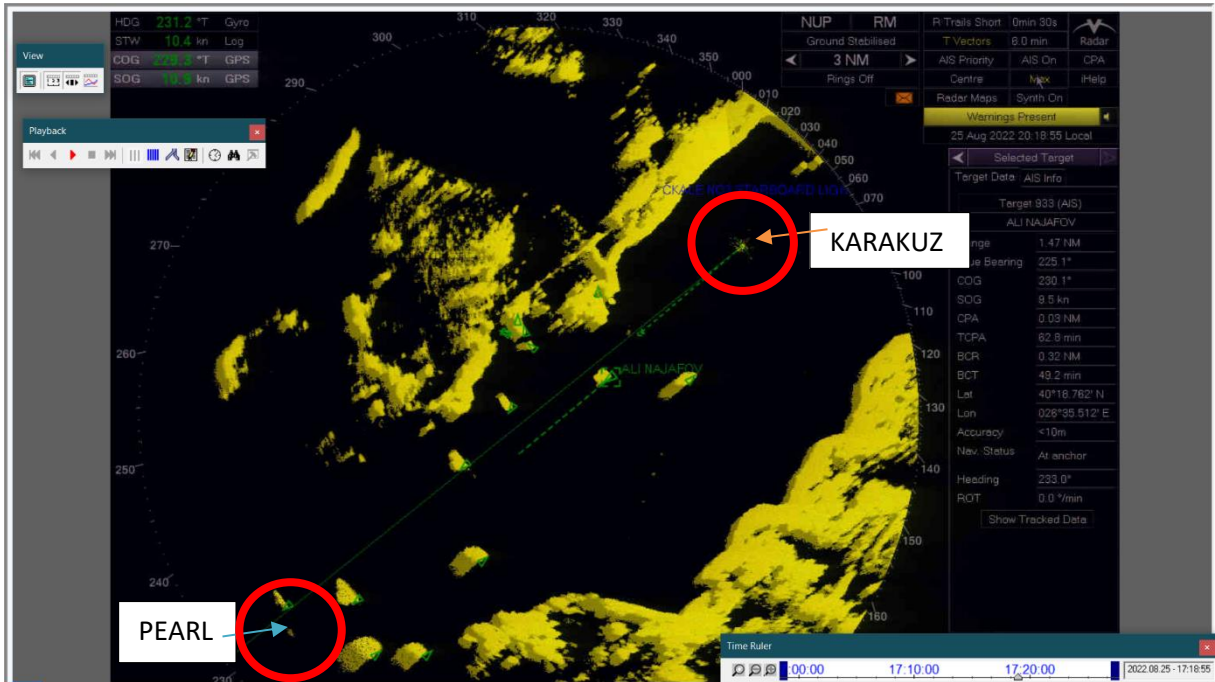
Resim 4 PEARL Yatının KARAKUZ tankerindeki İlk Radar Görüntüsü Saat: 20:18:55

KARAKUZ tankerinin VDR kayıtları üzerinde yapılan incelemede, geminin arpa radarının kuzey yukarı (North up/Relative motion⁷) ve off-center (geminin kendi pozisyonunun radar

ekranı merkezinde gösterilmemesi) modunda olduğu anlaşılmaktadır. Radar ekranının off-center konumunda olması açık denizde veya trafiğin yoğun olmadığı bölgelerde, pruva istikametinde daha uzak bir mesafeyi gözlemleyebilmek adına avantaj sağlamaktadır. Hedef gemilerin kuyruk iz süresi 30 sn. vektör uzunlukları 6 dakika olarak ayarlanmış olup radar erimi 5 deniz mili olarak girilmiştir.

Radarda yatın etkin olarak yansımaları görüldüğü halde, kaza anında geminin sevk ve idaresinden sorumlu gemi kaptanı yatı son anda fark etmiş ve zamanında etkili rota ve/veya hız değişikliği ile kaçınma manevrası yapamamıştır.

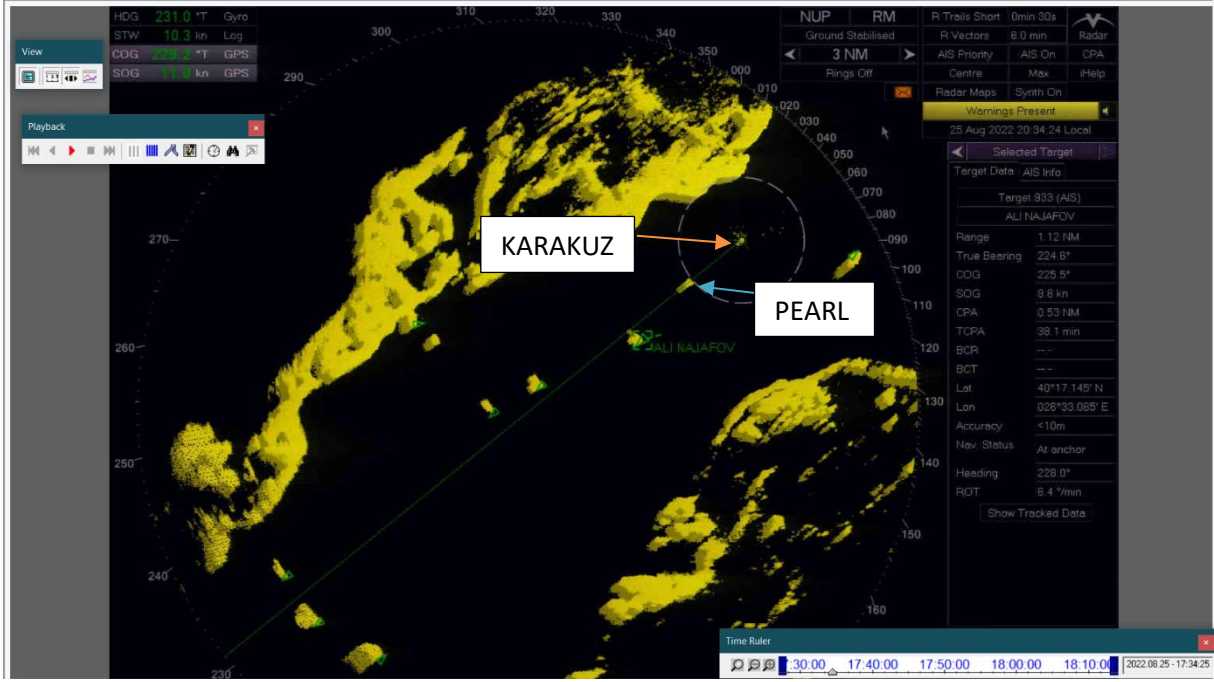
Resim 5 Çatışma Öncesi PEARL Yatı ve KARAKUZ Tankeri Pozisyonları, Saat: 17.34.25

Gerek KARAKUZ tankerinin VDR kayıtları gerekse Gemi Trafik Hizmetleri (GTH) kayıtlarının incelenmesi neticesinde, kaza anında KARAKUZ tankerinin yeri, boğaz seperasyonu içinde normal sürat ve geçiş kurallarına uygun olup PEARL yatının ise akan gemi trafiğine aykırı olarak kuzey-güney yönlü seperasyonda seyrine devam ettiği görülmüştür.

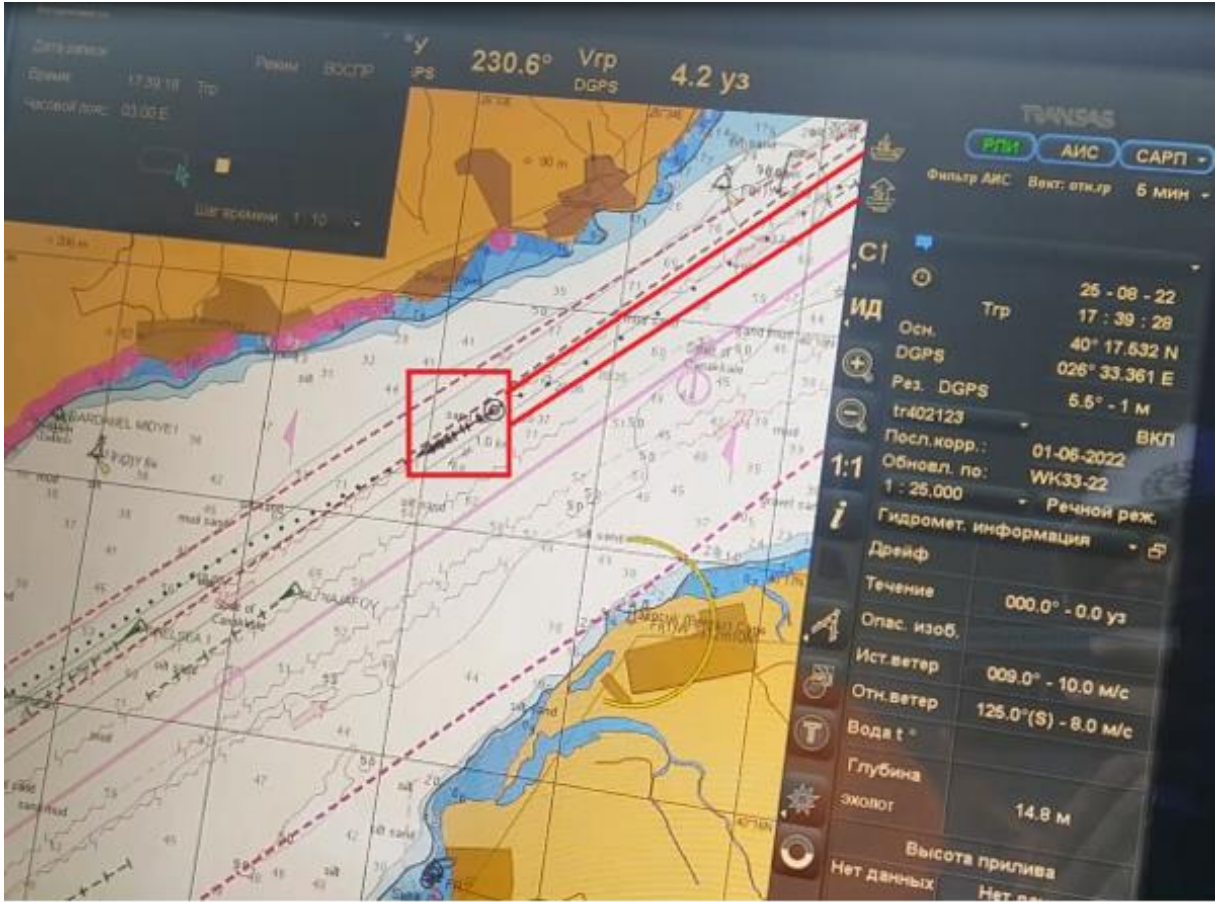
Kaza günü, kaza öncesinde KARAKUZ tankeri Trafik Ayırım Düzeni içerisinde seyir halinde olduğu ve Çanakkale Boğazı içinde kendisi için ayrılmış trafik şeridinde genel trafik akımı

içinde ilerlediği kaza öncesine ilişkin KARAKUZ tankerinin ECDIS'inden alınan ekran görüntüsünde görülmektedir.

Resim 6 Genel Trafik Akımı İçinde İlerlediği Kaza Öncesine İlişkin KARAKUZ tankerinin ECDIS'inden Alınan Ekran Görüntüsü

PEARL yatı ise her türlü koşul altında kıyı tarafındaki trafik bölgesini kullanmadığı gibi mümkün olduğu kadar trafik ayırım hattından uzak geçmemiş, dahası trafik şeridini takip eden KARAKUZ tankerinin emniyetle geçişini engelleyecek şekilde genel trafik akımının tersi yönde ilerlediği görülmektedir. Yatın sahibi, yatın makine gücünün pruva yönünden gelen şiddetli akıntıyı karşılayamadığını ve bu nedenle karşı trafik ayırım düzeni içine girmek zorunda kaldığını belirtmiştir.

Bununla birlikte, KARAKUZ tankerinin VDR kayıtlarından bahse konu yatın yaklaşık 18 dakika boyunca trafik seperasyonun içinde yer aldığı görülmüştür. Yat sahibinin, yatı sevk ve idare ederken yaptığı seyir ile ilgili karşılaşılabileceği tehlikelere karşı yeteri kadar bilgi, tecrübe ve durumsal farkındalığının olmadığını akıllara getirmektedir.
